緊急事故速報

令和元年9月9日
警視庁交通部
交通規制課

交通誘導員の死亡事故

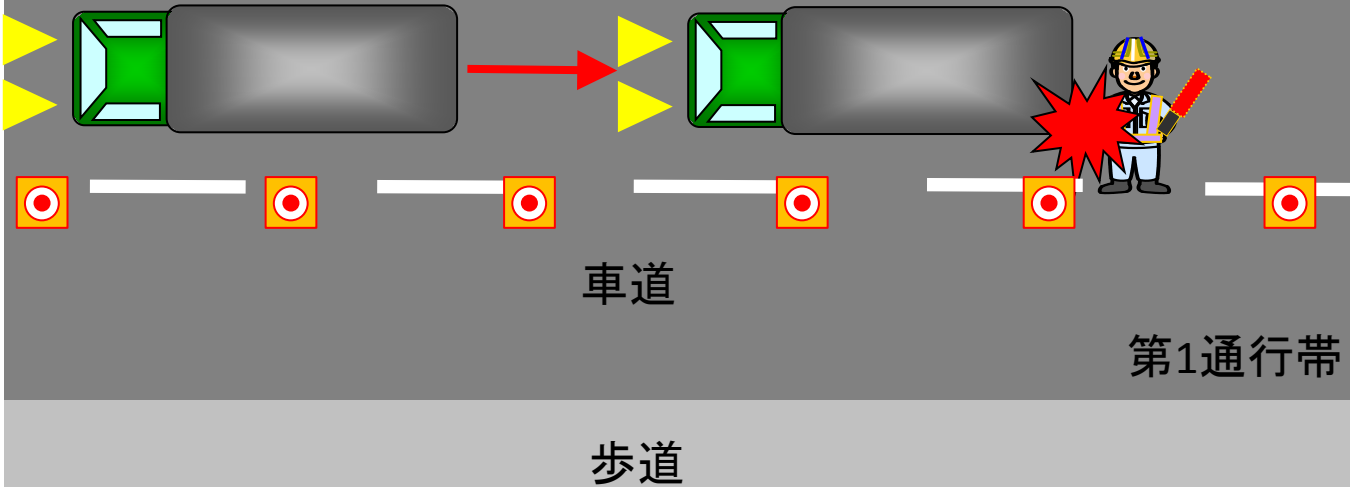
中央分離帯寄りの車線において舗装工事中、作業帯内をダンプカーが後退した際、後方に立っていた交通誘導員がダンプカーに轢かれる死亡事故が発生しました。

中央分離帯

第2通行帯

車道

第1通行帯

歩道

- 交通誘導員は、車両の誘導をする際、他の交通誘導員や作業員に、車両が動いていることが分かるように警笛を吹鳴したり、声を掛けるなどして相互の安全を確保してください。
- 複数で車両を誘導するときは、交通誘導員相互に連携を図り、周囲の安全確認を徹底してください。また、車の真後ろなど、運転手の死角に入らない位置で誘導を行ってください。
- 車両の運転手は、車両を後退させる際は、交通誘導員に頼り切ることなく、自分で周囲の安全確認を徹底し、バックブザーを活用して、ゆっくりと後退してください。また、周囲の交通誘導員の動向にも注意してください。
